# Hoe gemaak met lastige afsplintering?

## DEELTITEL FORUM

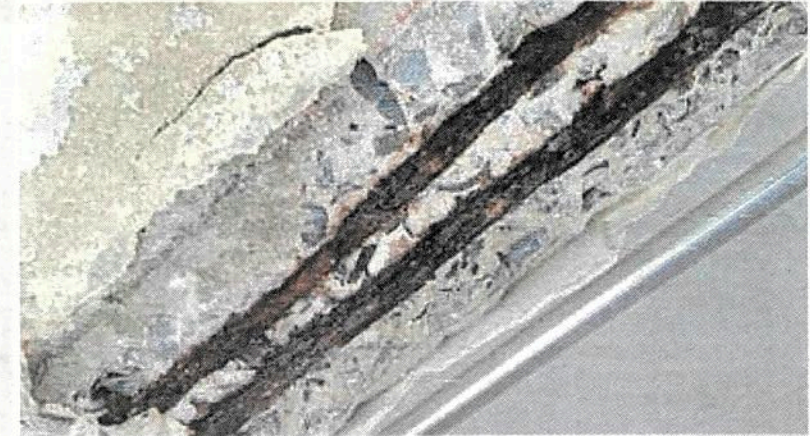
'n Voorbeeld van die ontblote ysterbewapening in 'n muur nadat die verf en pleister afsplinter het.

splinter. Die rede waarom verf en pleister afsplinter, is omdat water deursyfer na die ysterbewapening in beton- en baksteenmure. Dit gebeur ook met die betonblaaie van balkonne wat roes en uitsetting veroorsaak.
